AÇO GALVANIZADO

ESTRUTURA

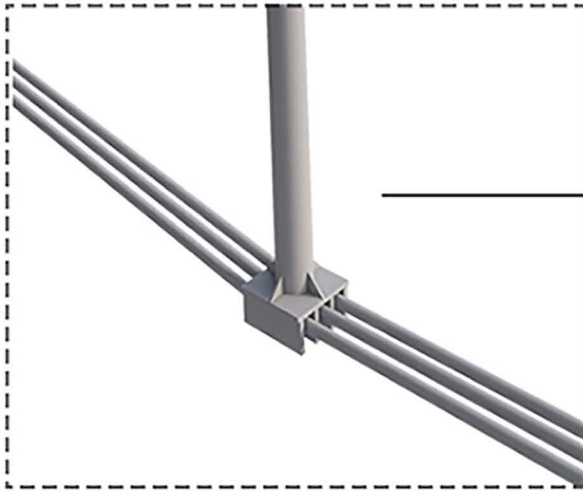
encontro montantes verticais e cabos
tencionados

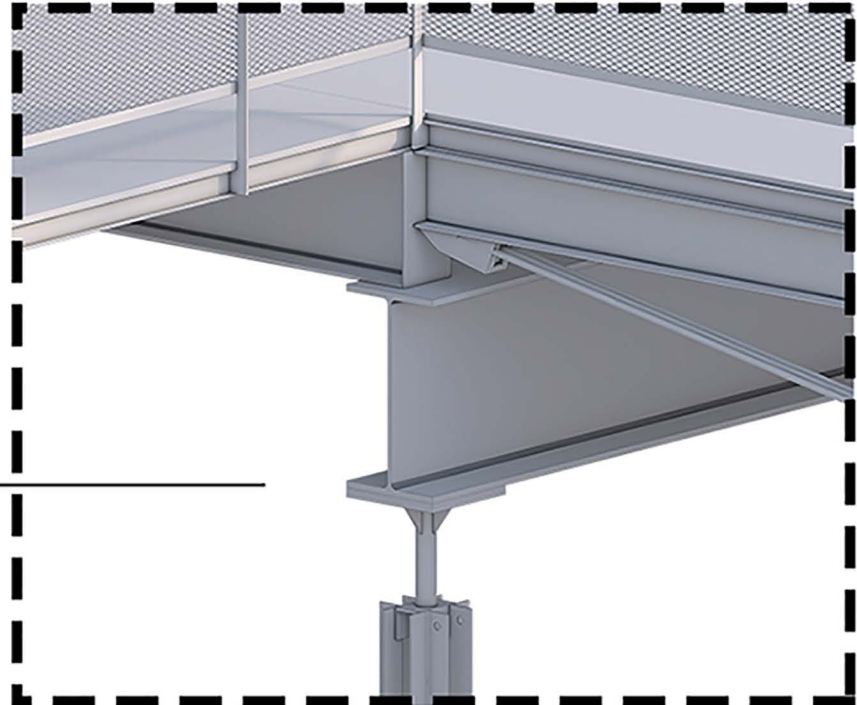
encontro apoio com viga transversal
+
viga longitudinal
+
viga vagão
